Обновление ПО.

Если текущая версия ПО меньше 5.1.0.4v6.3.46 то необходимо:

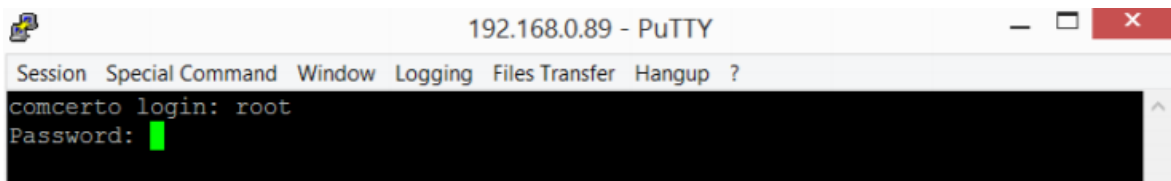
1. Иметь доступ к СОМ-порту, иметь себе резервное ПО и конфигурацию (в случае проблем с обновлением)
2. Получить файлы обновления от производителя
3. Подключиться к шлюзу через telnet/ssh, console
4. Авторизоваться на шлюзе под учетной записью суперпользователя(логин root, по умолчанию пароль root)

```
192.168.0.89 - PuTTY
Session Special Command Window Logging Files Transfer Hangup ?
comcerto login: root
Password: █
```

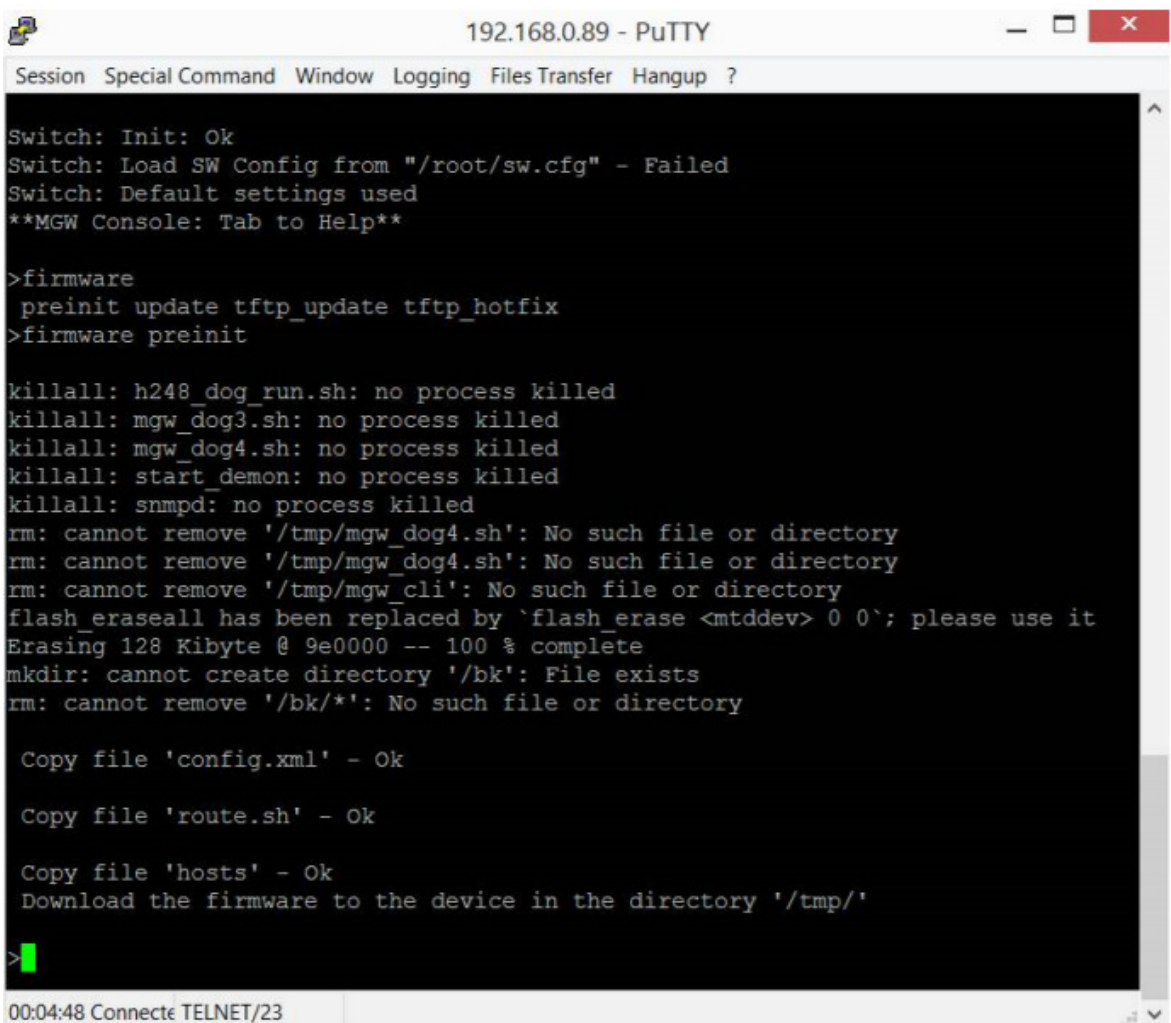
5. Выполнить команду **firmware preinit**

```
192.168.0.89 - PuTTY
Session Special Command Window Logging Files Transfer Hangup ?
Switch: Init: Ok
Switch: Load SW Config from "/root/sw.cfg" - Failed
Switch: Default settings used
**MGW Console: Tab to Help**

>firmware
  preinit update tftp_update tftp_hotfix
>firmware preinit

killall: h248_dog_run.sh: no process killed
killall: mgw_dog3.sh: no process killed
killall: mgw_dog4.sh: no process killed
killall: start_demon: no process killed
killall: snmpd: no process killed
rm: cannot remove '/tmp/mgw_dog4.sh': No such file or directory
rm: cannot remove '/tmp/mgw_dog4.sh': No such file or directory
rm: cannot remove '/tmp/mgw_cli': No such file or directory
flash_eraseall has been replaced by `flash_erase <mttdev> 0 0`; please use it
Erasing 128 Kibyte @ 9e0000 -- 100 % complete
mkdir: cannot create directory '/bk': File exists
rm: cannot remove '/bk/*': No such file or directory

Copy file 'config.xml' - Ok

Copy file 'route.sh' - Ok

Copy file 'hosts' - Ok
Download the firmware to the device in the directory '/tmp/'

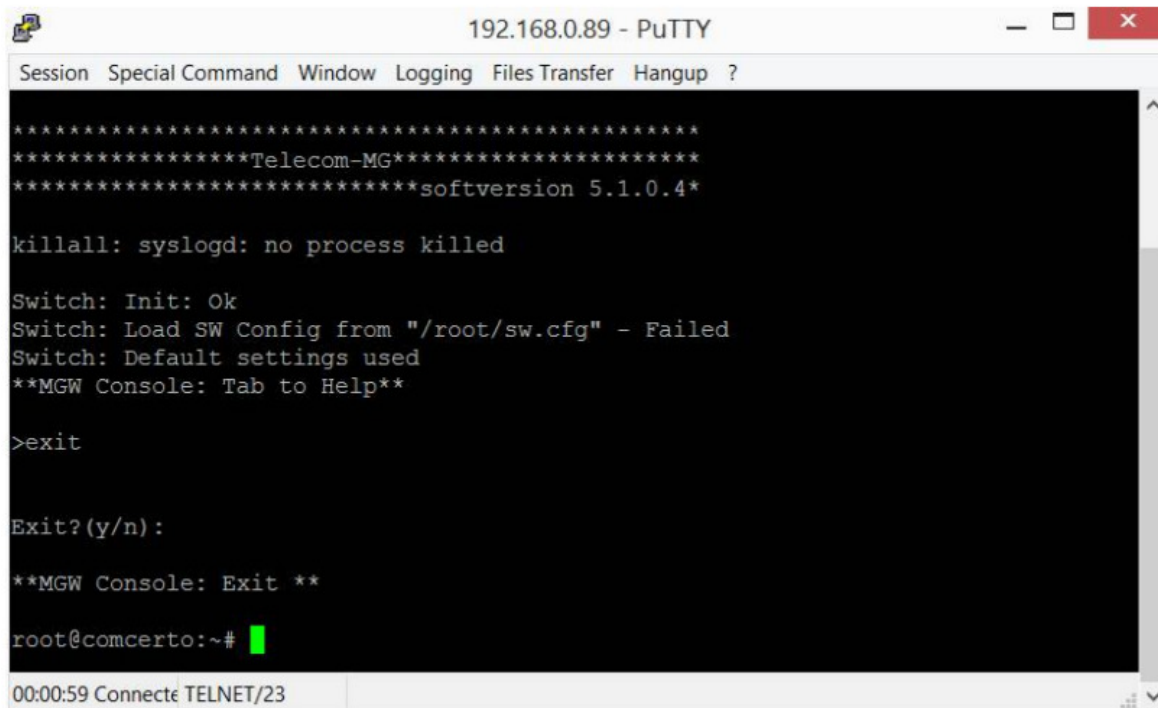
6. Выйти в оболочку linux, командой **exit**, подтвердить выход у

```
192.168.0.89 - PuTTY
Session Special Command Window Logging Files Transfer Hangup ?
*****
*****Telecom-MG*****
*****softversion 5.1.0.4*

>exit

Exit?(y/n):

**MGW Console: Exit **

root@comcerto:~#
```

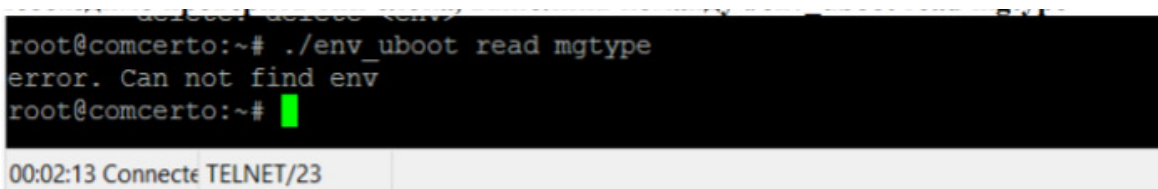
Необходимо проверить тип блока, выполнив команду `./env_uboot read mgtype`

```
root@comcerto:~# ./env_uboot read mgtype
error. Can not find env
root@comcerto:~#
```

Если будет вывод `error. Can not find env`

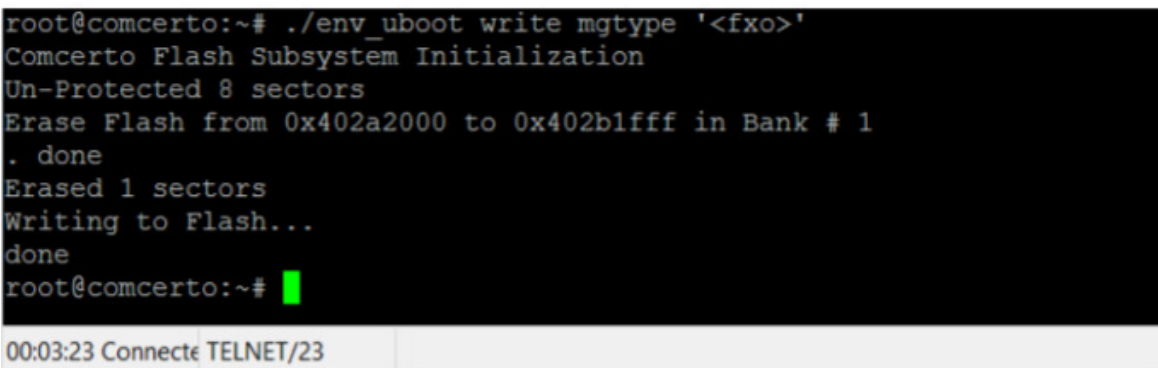
Необходимо установить тип блока командой

`./env_uboot write mgtype '<fxo>'`

```
root@comcerto:~# ./env_uboot write mgtype '<fxo>'
Comcerto Flash Subsystem Initialization
Un-Protected 8 sectors
Erase Flash from 0x402a2000 to 0x402b1fff in Bank # 1
. done
Erased 1 sectors
Writing to Flash...
done
root@comcerto:~#
```

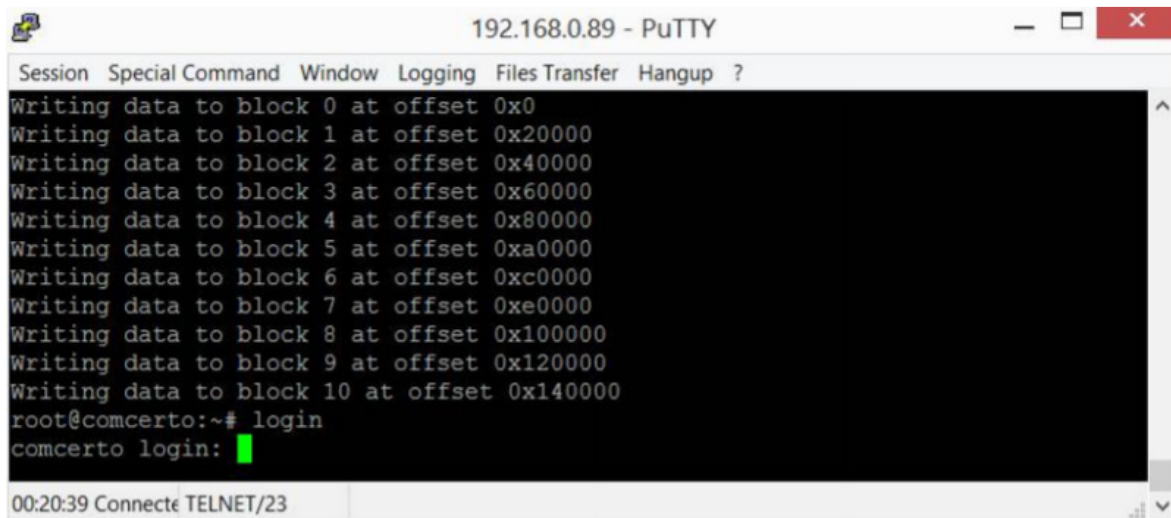
11. После обновления ядра введите команду login,

A screenshot of a PuTTY terminal window titled "192.168.0.89 - PuTTY". The terminal displays the following text: "Writing data to block 0 at offset 0x0", "Writing data to block 1 at offset 0x20000", "Writing data to block 2 at offset 0x40000", "Writing data to block 3 at offset 0x60000", "Writing data to block 4 at offset 0x80000", "Writing data to block 5 at offset 0xa0000", "Writing data to block 6 at offset 0xc0000", "Writing data to block 7 at offset 0xe0000", "Writing data to block 8 at offset 0x100000", "Writing data to block 9 at offset 0x120000", "Writing data to block 10 at offset 0x140000", "root@comcerto:~# login", and "comcerto login:" followed by a green cursor. The status bar at the bottom shows "00:20:39 Connecté TELNET/23".

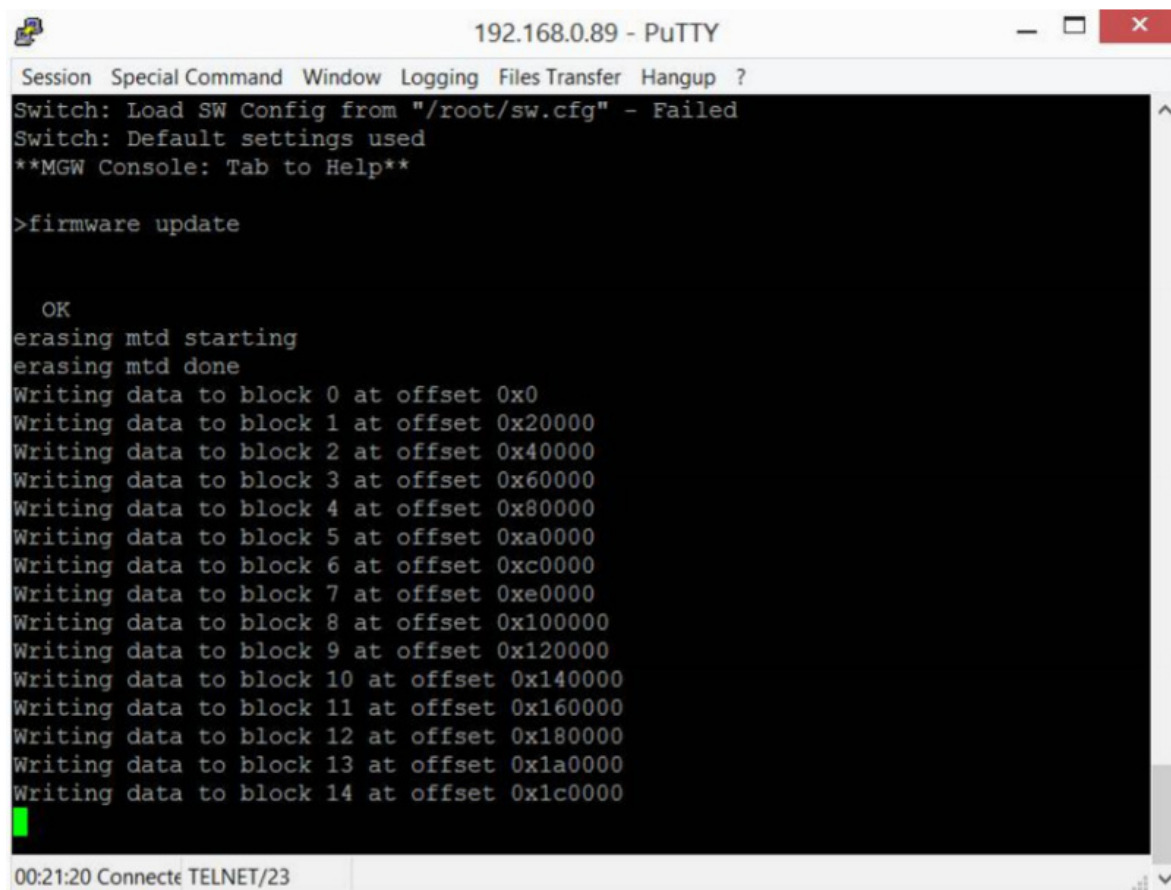
снова авторизуйтесь в системе и выполните команду

firmware update

A screenshot of a PuTTY terminal window titled "192.168.0.89 - PuTTY". The terminal displays the following text: "Switch: Load SW Config from "/root/sw.cfg" - Failed", "Switch: Default settings used", "**MGW Console: Tab to Help**", ">firmware update", "OK", "erasing mtd starting", "erasing mtd done", "Writing data to block 0 at offset 0x0", "Writing data to block 1 at offset 0x20000", "Writing data to block 2 at offset 0x40000", "Writing data to block 3 at offset 0x60000", "Writing data to block 4 at offset 0x80000", "Writing data to block 5 at offset 0xa0000", "Writing data to block 6 at offset 0xc0000", "Writing data to block 7 at offset 0xe0000", "Writing data to block 8 at offset 0x100000", "Writing data to block 9 at offset 0x120000", "Writing data to block 10 at offset 0x140000", "Writing data to block 11 at offset 0x160000", "Writing data to block 12 at offset 0x180000", "Writing data to block 13 at offset 0x1a0000", and "Writing data to block 14 at offset 0x1c0000" followed by a green cursor. The status bar at the bottom shows "00:21:20 Connecté TELNET/23".

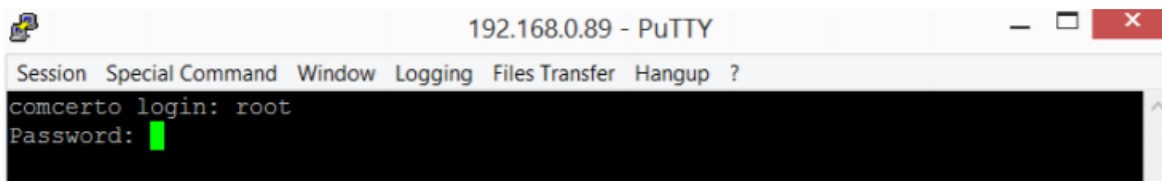
1. Подключиться к шлюзу через telnet/ssh, console
2. Авторизоваться на шлюзе под учетной записью суперпользователя(логин root, по умолчанию пароль root)

```
192.168.0.89 - PuTTY
Session Special Command Window Logging Files Transfer Hangup ?
comcerto login: root
Password: █
```

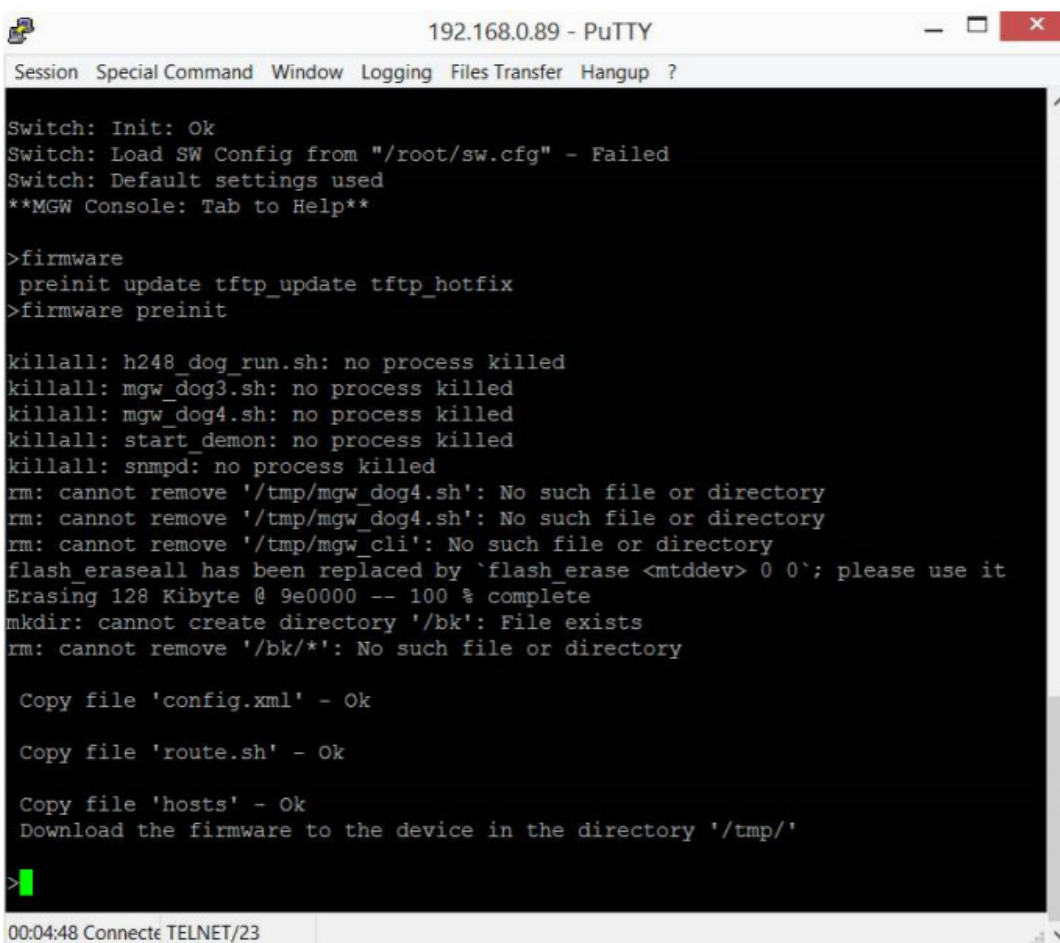
3. Выполнить команду **firmware preinit**

```
192.168.0.89 - PuTTY
Session Special Command Window Logging Files Transfer Hangup ?
Switch: Init: Ok
Switch: Load SW Config from "/root/sw.cfg" - Failed
Switch: Default settings used

**MGW Console: Tab to Help**
>firmware
  preinit update tftp_update tftp_hotfix
>firmware preinit
killall: h248_dog_run.sh: no process killed
killall: mgw_dog3.sh: no process killed
killall: mgw_dog4.sh: no process killed
killall: start demon: no process killed
killall: snmpd: no process killed
rm: cannot remove '/tmp/mgw_dog4.sh': No such file or directory
rm: cannot remove '/tmp/mgw_dog4.sh': No such file or directory
rm: cannot remove '/tmp/mgw_cli': No such file or directory
flash_eraseall has been replaced by `flash_erase <mttdev> 0 0`; please use it
Erasing 128 Kibyte @ 9e0000 -- 100 % complete
mkdir: cannot create directory '/bk': File exists
rm: cannot remove '/bk/*': No such file or directory
Copy file 'config.xml' - Ok
Copy file 'route.sh' - Ok
Copy file 'hosts' - Ok
Download the firmware to the device in the directory '/tmp/'
█
```

Если при выполнении команды появится надпись

Copy file 'config.xml' – Failed

Copy file 'route.sh' – Failed

Copy file 'hosts' – Failed?

То необходимо выполнить команду **firmware preinit** повторно.

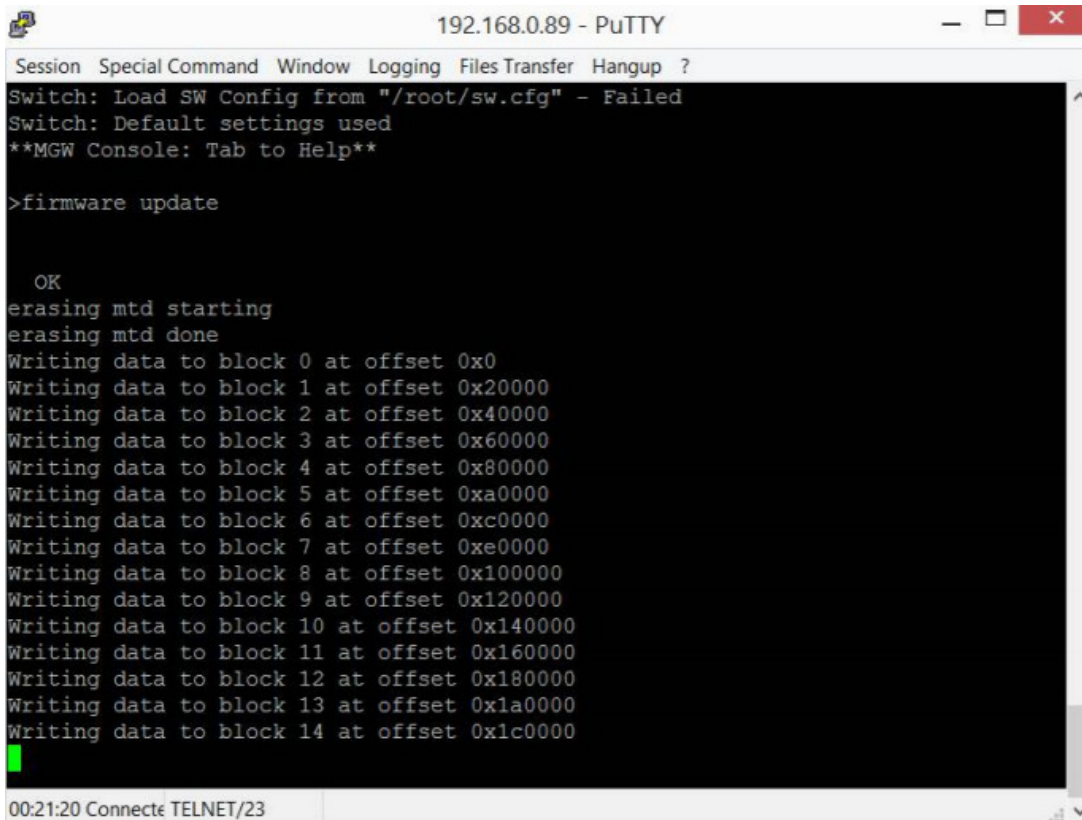
6. Введите команду **firmware update**

Дождаться обновления устройства. Оно займет примерно 10-15 минут. Во время обновления устройства нельзя выключать питание.
